**POGRAM PRAC KONSERWATORSKICH
ORAZ WYNIKI BADAŃ ODKRYWKOWYCH
STRATYGRAFICZNO – SONDAŻOWYCH WYKONANYCH
WE WNĘTRZU KOŚCIOŁA FILIALNEGO POD WEZWANIEM
CHRYSTUSA KRÓLA W PONIECU**

2024 r.

Zakres prac : Wykonanie badań stratygraficzno - sondażowych warstw malarskich i tynkarskich we wnętrzu kościoła, ocena stanu zachowania stropów, empor wraz z balustradami oraz sformułowanie zaleceń konserwatorskich.

Miejsce wykonania prac: Kościół filialny pw. Chrystusa Króla w Poniecu

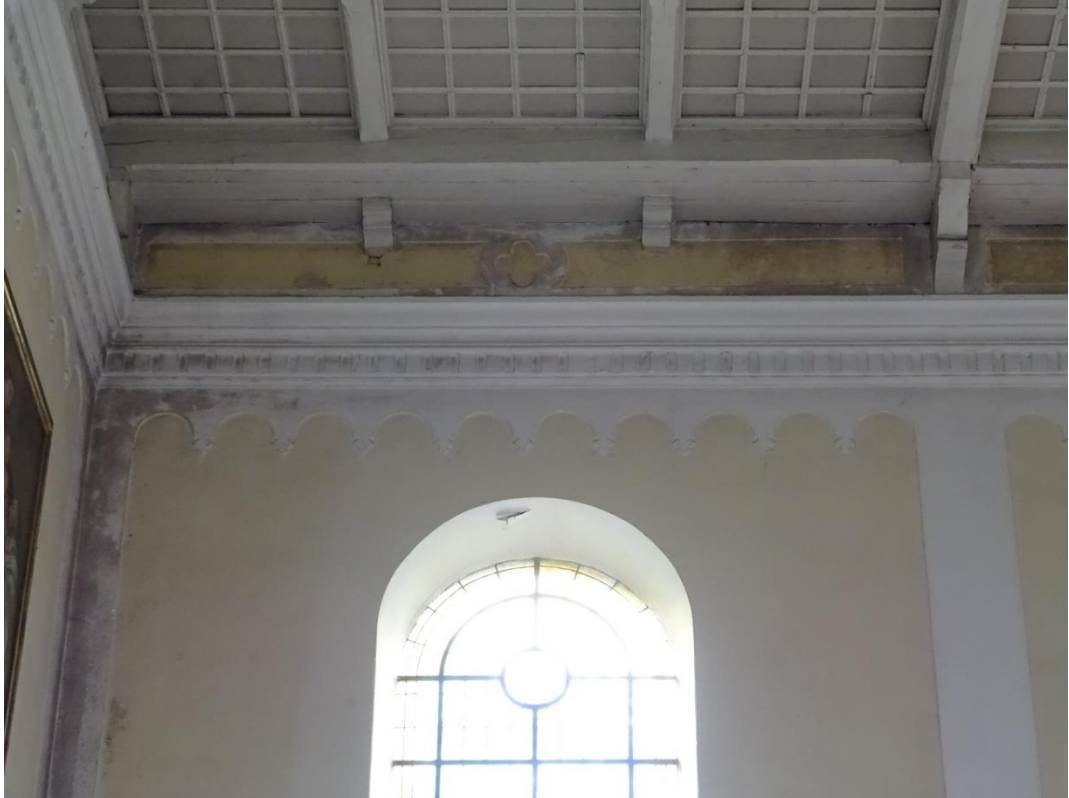
Fot.14 Zakurzona i zabrudzona górna część ścian i stropu

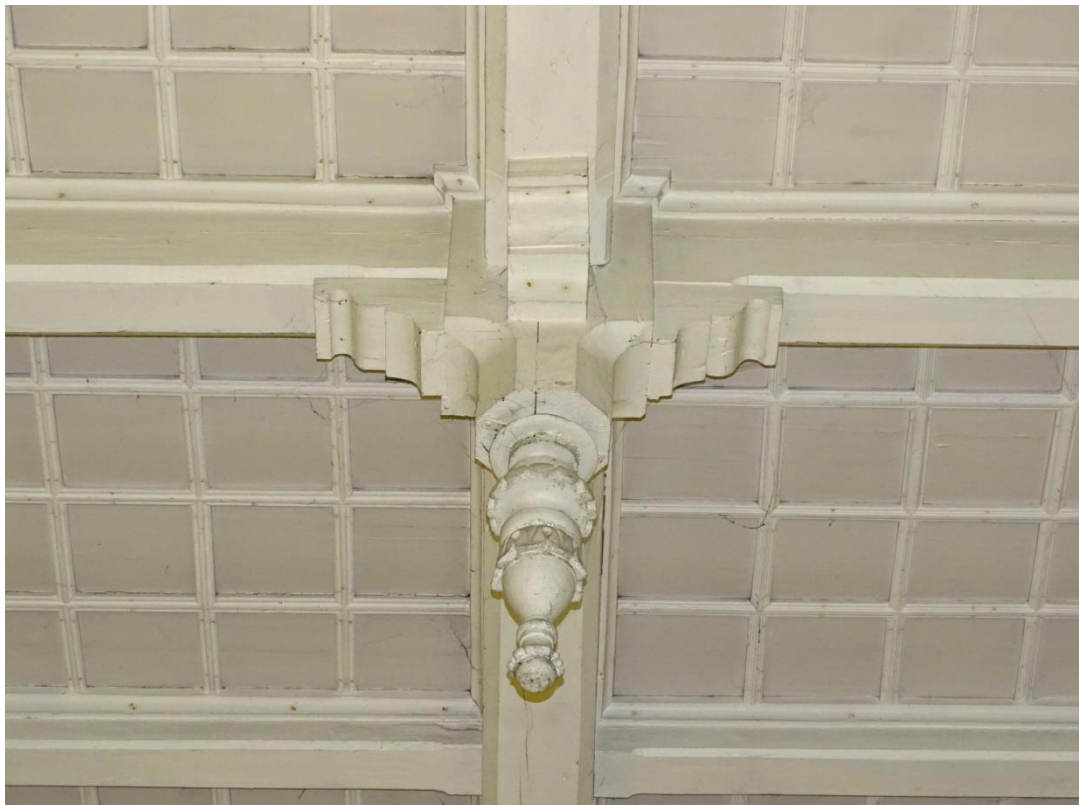
Fot.15 Zakurzona i zabrudzona powierzchnia stropu

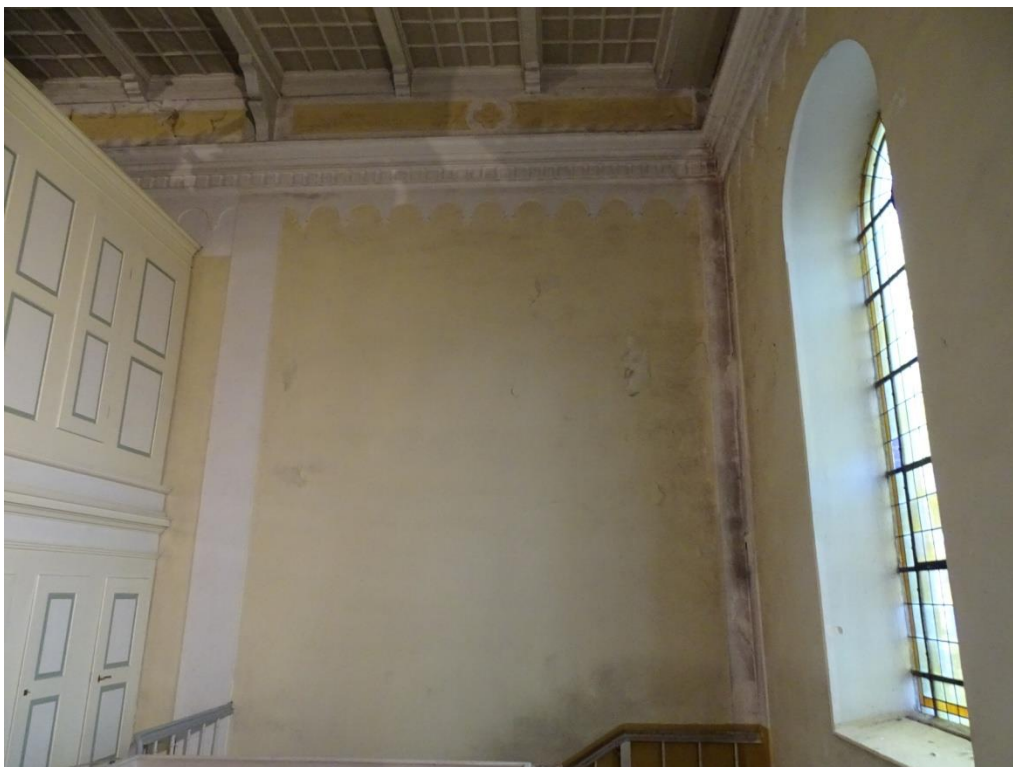
Fot. 16 Zły stan techniczny górnych partii ścian

W zakresie płaszczyzn ścian należało by usunąć skorodowane, zawilgocone i zasolone tynki zwłaszcza górnych partii ścian, a odsłonięte mury w razie potrzeby poddać naturalnemu osuszaniu minimum przez kilka tygodni co umożliwi odparowanie wilgoci z powierzchni i przyspieszy osuszanie w zależności od stopnia zawilgocenia. W trakcie tego okresu należy obserwować odkrytą powierzchnię murów i w miejscach wykwitów solnych skryształizowane sole usuwać mechanicznie metodą obmiatania, a następnie założyć kompresy odsalające (metoda migracji do rozszerzonego środowiska). W miejscach wykwitów i pleśni należy przeprowadzić zabiegi dezynfekcji. Tynki występujące w obiekcie obecnie nie są jednolite pod względem struktury i użytych materiałów zwłaszcza w miejscach wypraw. W związku z powyższym zalecane było by usunięcie części wtórnie wykonanych wypraw oraz w kolejnym etapie precyzyjne usunięcie warstw malarskich z płaszczyzn tynków wapiennych z zachowaniem szczególnej ostrożności z uwagi na to, iż wysoce prawdopodobna jest możliwość występowania dekoracji ściennych, zwłaszcza w części górnych partii ścian nawy i prezbiterium kościoła. Rekonstrukcje tynków na odsłoniętych i osuszonych murach należy wykonać w technice zbliżonej do oryginalnych tynków. Można rozważyć możliwość pokrycia tych partii tynkiem renowacyjnym. Na powierzchni stropów kasetonowych należy wykonać rekonstrukcją złoceń zgodnie z techniką oryginału. Należy wykonać rekonstrukcję złoceń na elementach stropu oraz obramieniach płycin balustrady empory. Kolorystykę stropu i empor przygotować zbliżoną do oryginału uzyskanego w odkrywkach stratygraficznych.

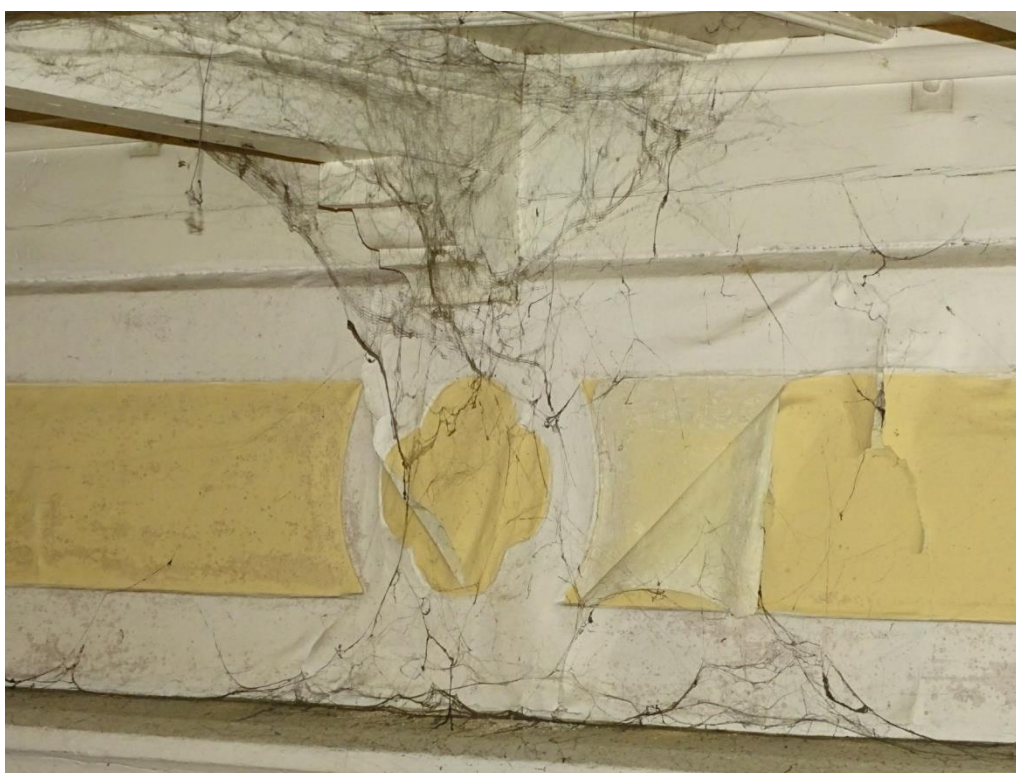
Fot. 17 Zły stan techniczny górnych partii ścian z licznymi pajęczynami

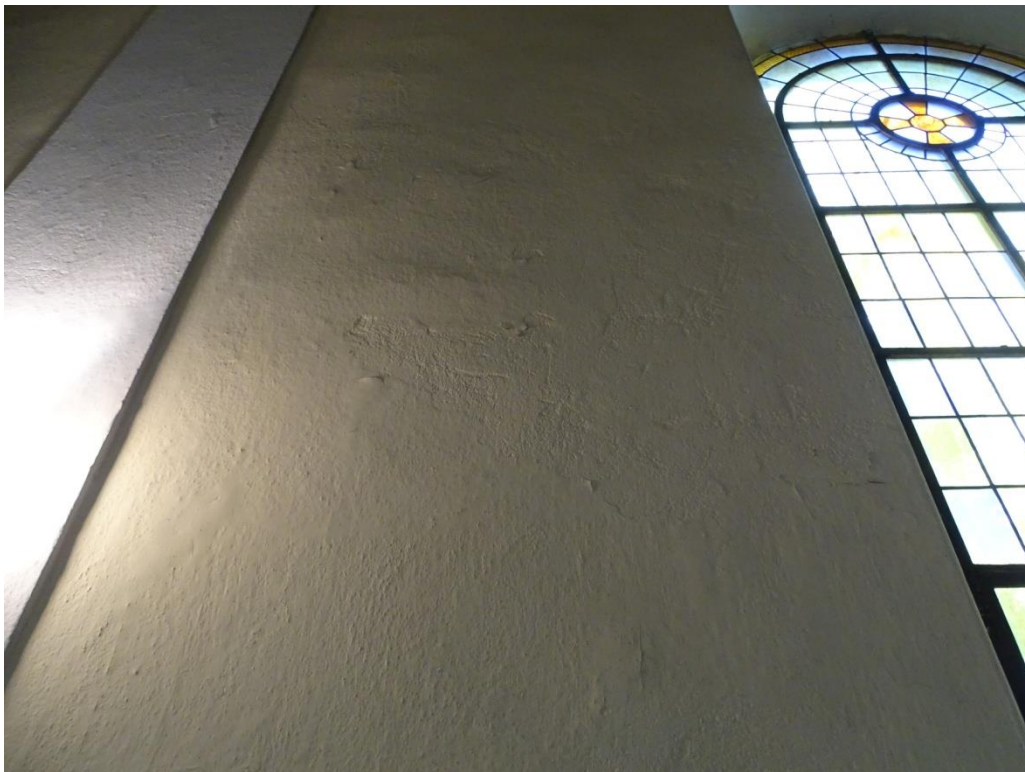
Fot. 18 Nawarstwienia malarskie na powierzchni ścian

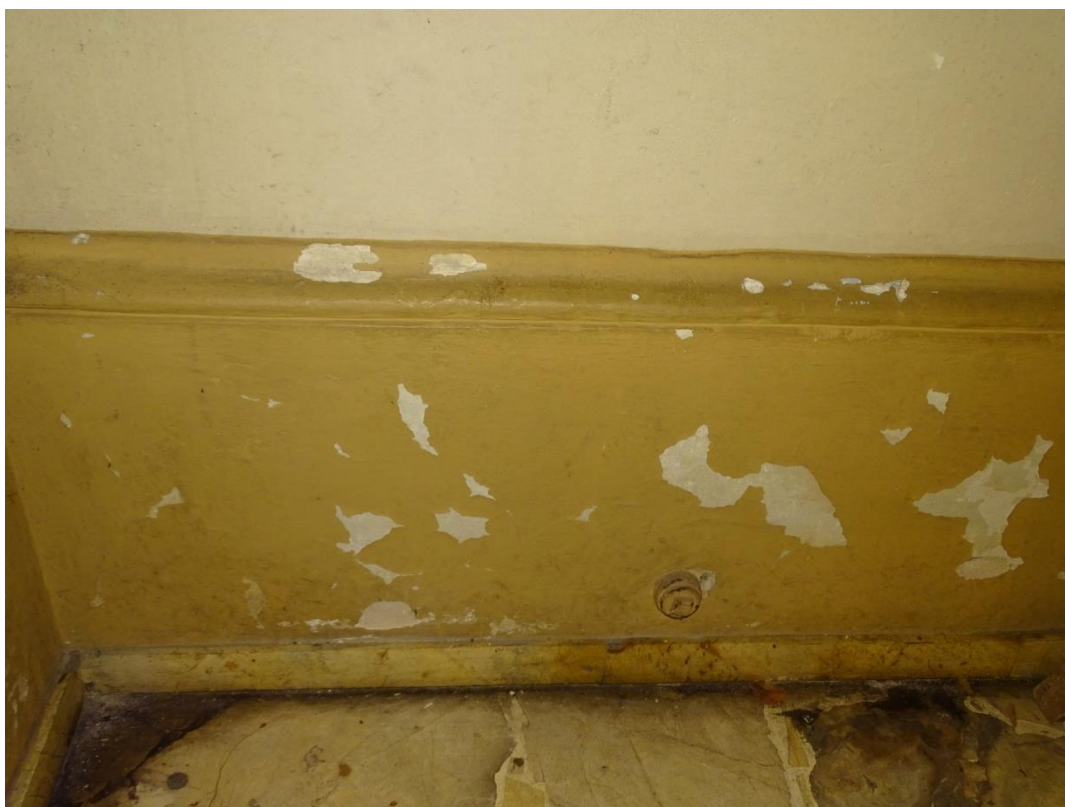
Fot. 19 Zły stan techniczny dolnych partii ścian, z widocznymi rozwarstwieniami powierzchni malarskich.

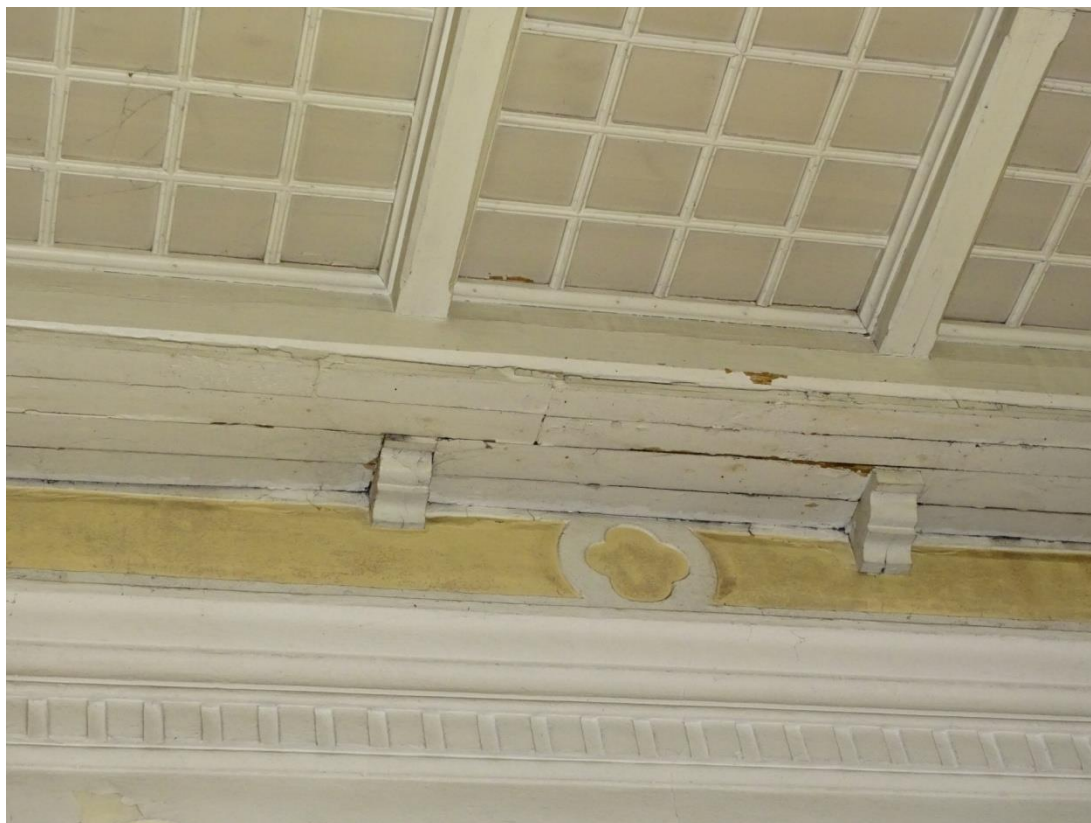
Fot.20 Uszkodzenia, spękania i rozwarstwienia warstw technologicznych stropu

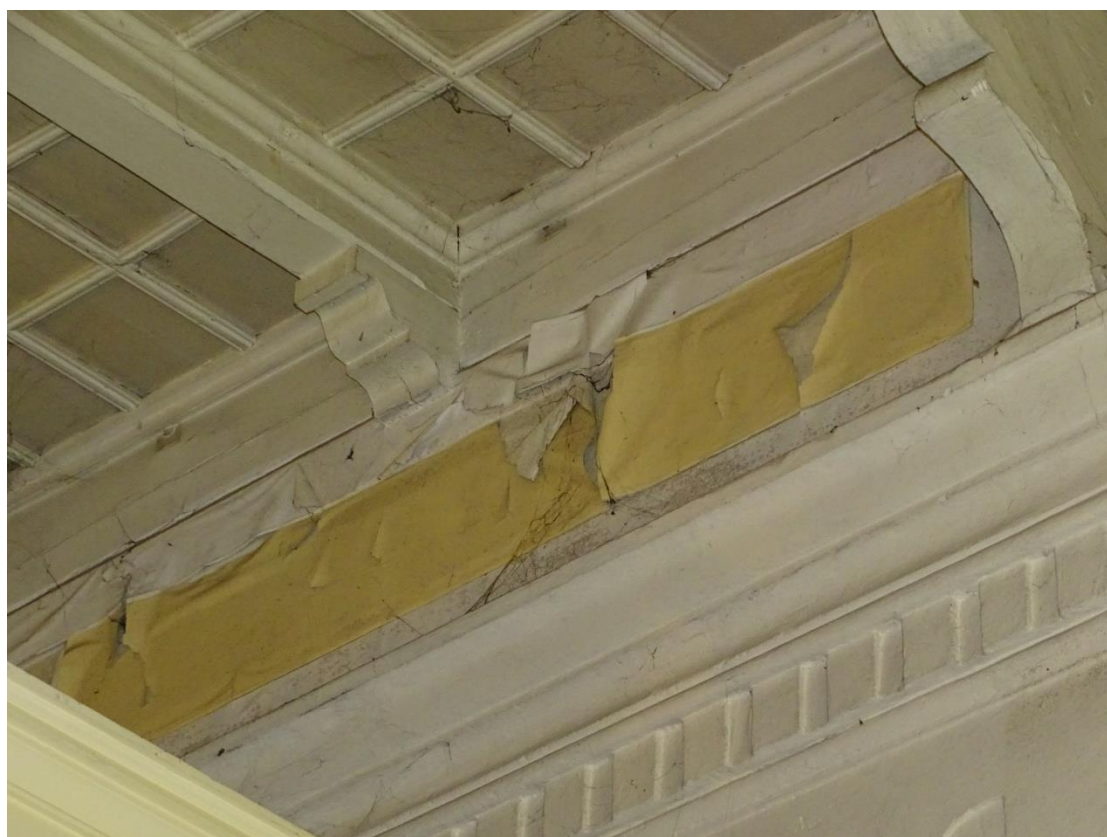
Fot.21 uszkodzenia warstw malarskich

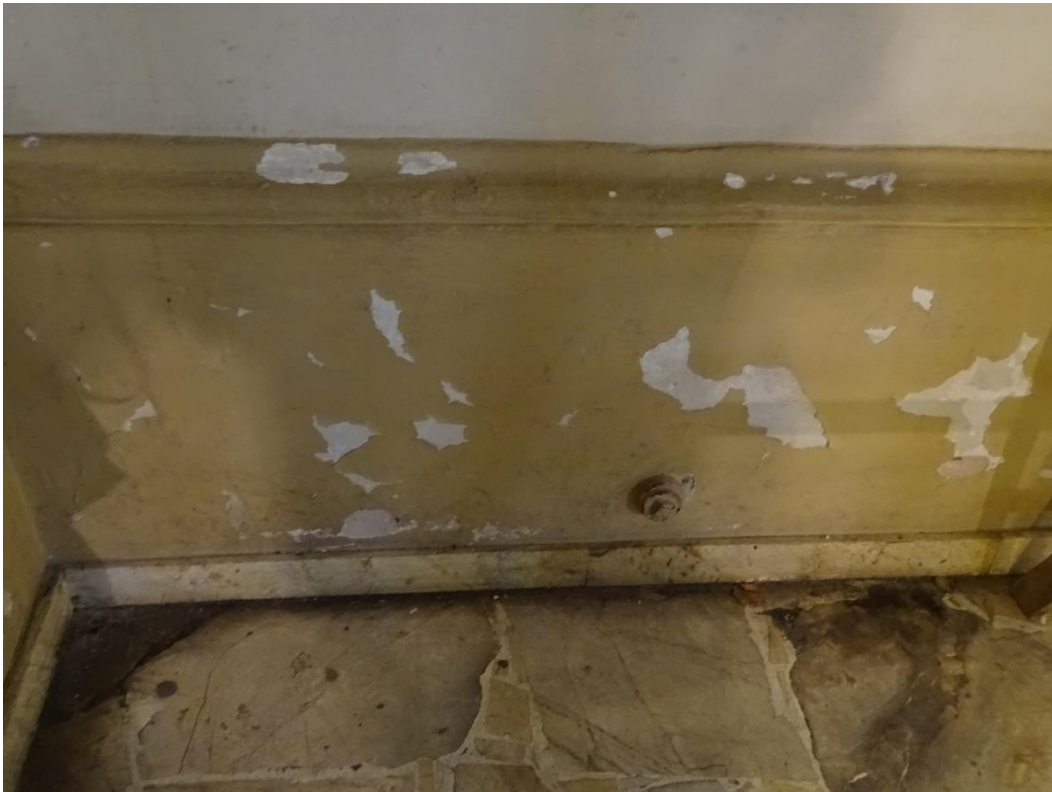
Fot.22 Zasolenia i zawilgocenia ścian w przyziemiu

W przeprowadzonych badaniach rozpoznawczych stwierdzono, że na skutek zacieków, zawilgocenia i zasolenia tynki na powierzchni górnej części murów nawy są miejscowo skorodowane lokalnie około 1,5 m od stropu. Wykonane odkrywki stratygraficzne schodkowe ujawniły występowanie od 4 do 6 warstw technologicznych (tabele I – XI), tynk wapienno piaskowy (o grubości 2,0 – 2,5 cm) na murze ceglanym w płaszczyznach ścian i sklepień. Na tynkach występują wyprawy tynkarskie wykonane tynkiem wapienno - cementowym o różnej granulacji oraz uzupełnienia gipsowe. Najstarsze powłoki malarskie prawdopodobnie położone jako pobiała bezpośrednio po wykonaniu tynków, a kolejne wykonane zostały w technikach temperowo-klejowych. Jako pierwotną kolorystykę określa się kolory; ściany ciepło-szary, jasno-beżowy, gzymsy i glify okienne kolor biały, lizeny ocieplona biel. Belki stropowe malowane, pokryte kilkoma warstwami farby olejnej, pierwsza położona bezpośrednio na drewnie w kolorze jasno – zielono – szarym (seledynowym), a dekoracyjne elementy nadwieszzonego zwornika przyozdobione zostały złoceniami. Balustrady empor utrzymane były w jasnej kremowej tonacji z dodatkiem przełamanych zieleni, złocenia listew płycin wykonane zostały w technice srebrzeń barwionych na kolor złoty. Odkrywki

1. Jako pilne zalec się usunięcie zasolonych i zawilgoconych tynków z porażonych partii ścian
2. Po usunięciu tynków odsłonięty mur ceglany należy poddać naturalnemu procesowi osuszania przez dłuższy okres czasu minimum kilku tygodni
3. Zapewnienie wentylacji wnętrza kościoła.

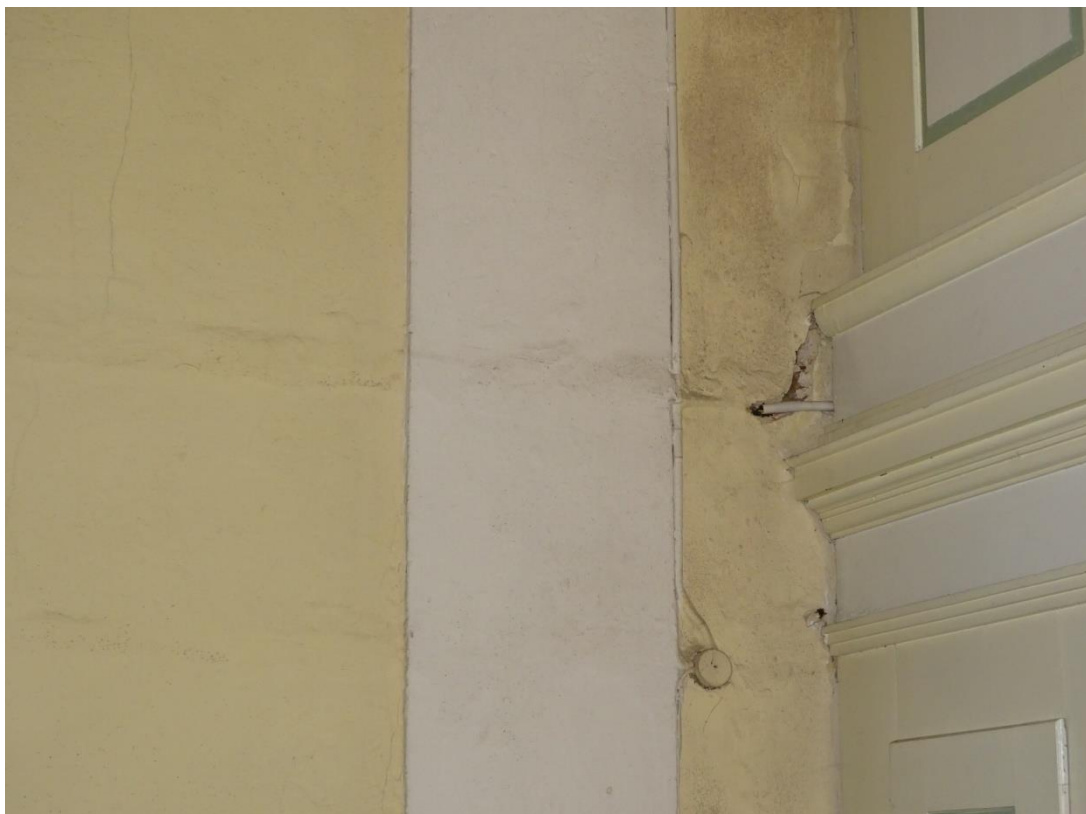
Fot. 23 Włoskowate pęknięcia ścian

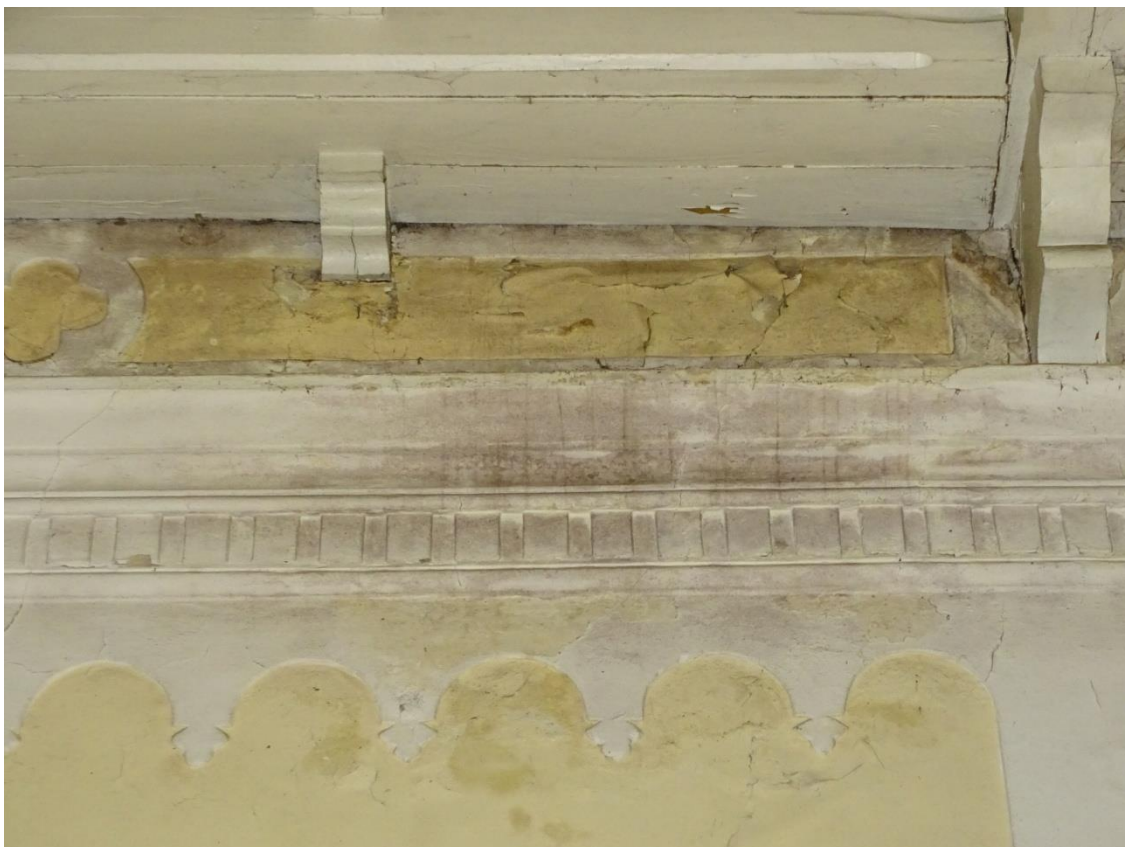
Fot. 24 Zacieki spowodowane skraplaniem się pary wodnej

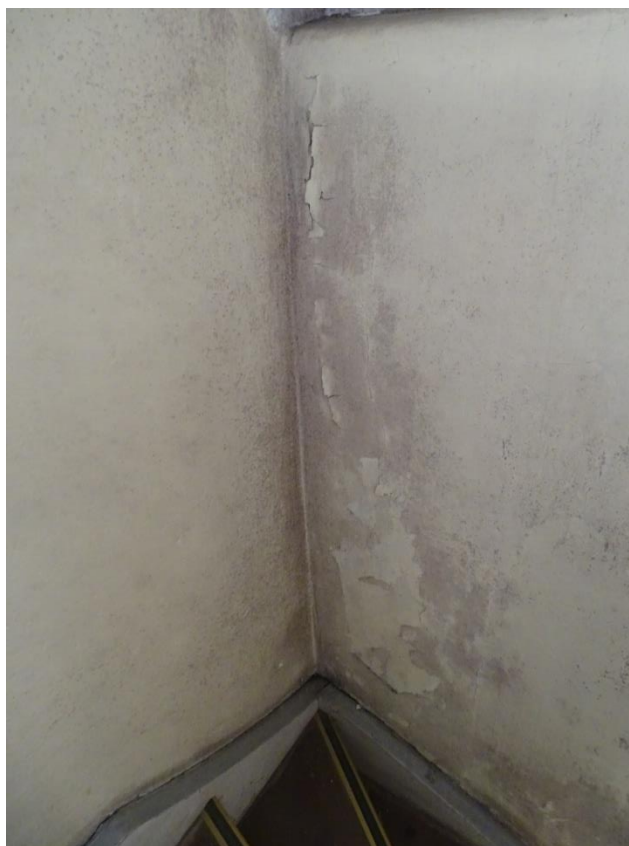
Fot. 25 Zbrunatniałe plamy po zawilgoceniach

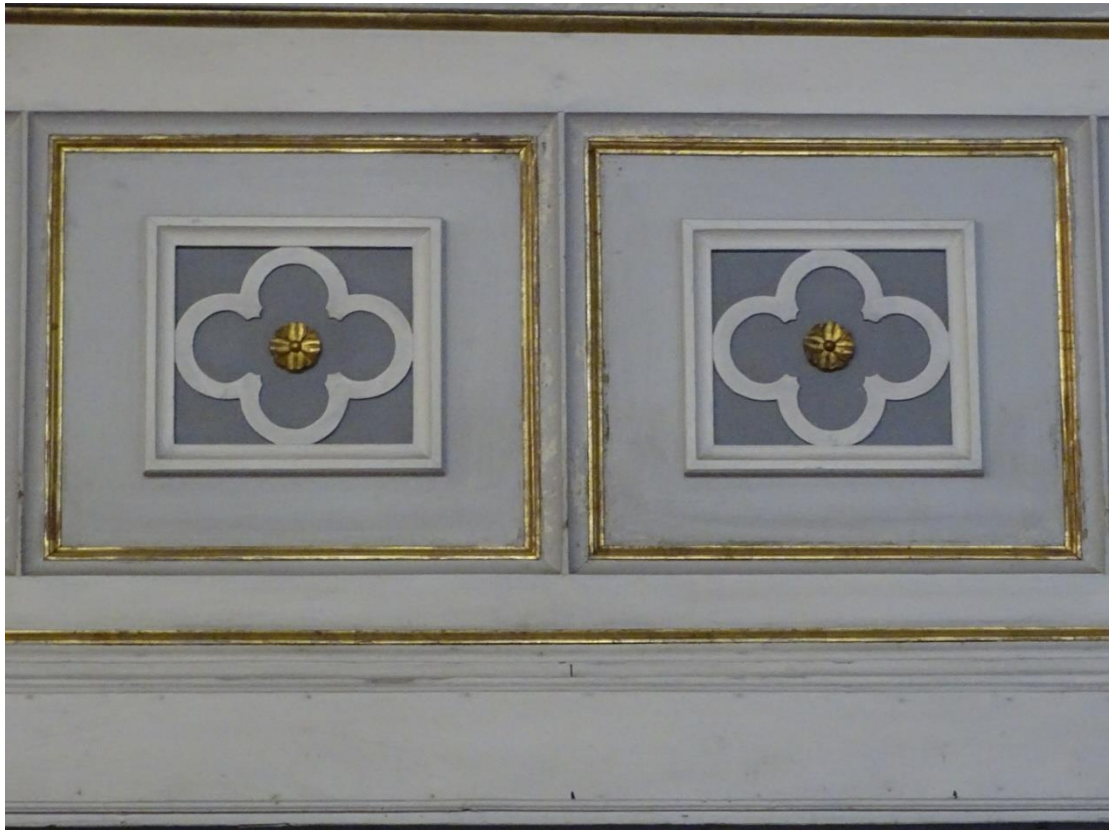
Fot.26 Zaoksydowany złożony detal na profilach sztukatorskich

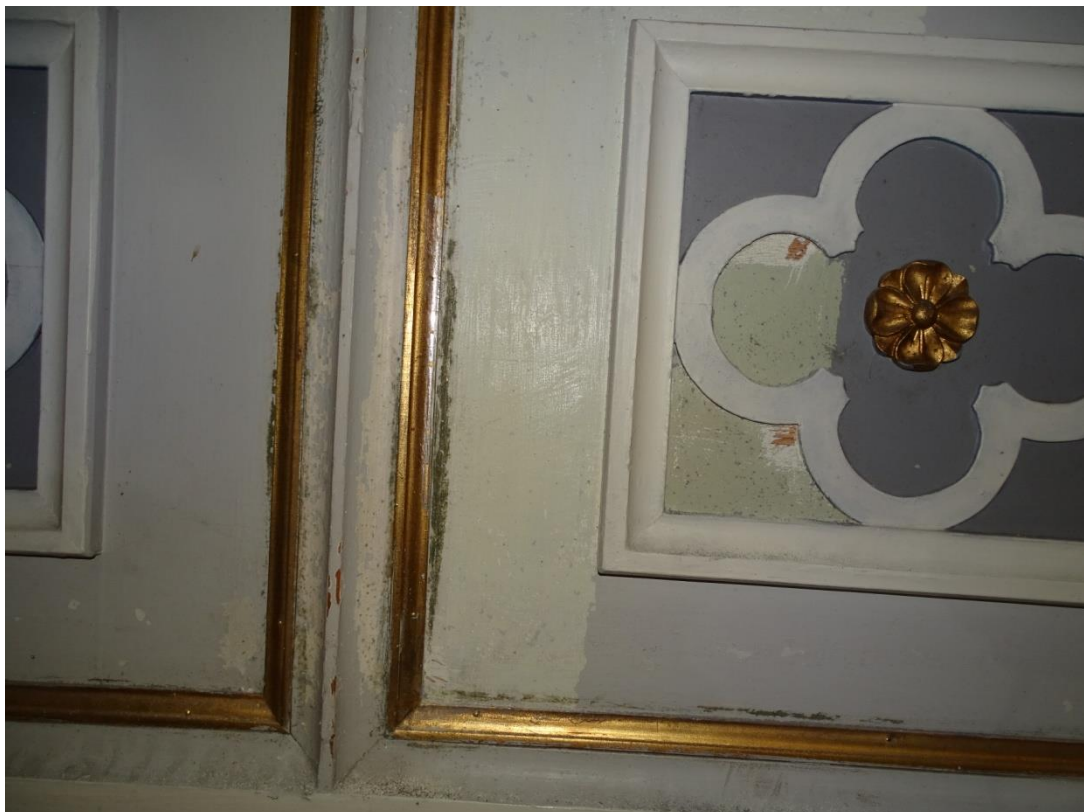
Fot.27 Przebarwione i zaoksydowane złączenia detalu sztukatorskiego

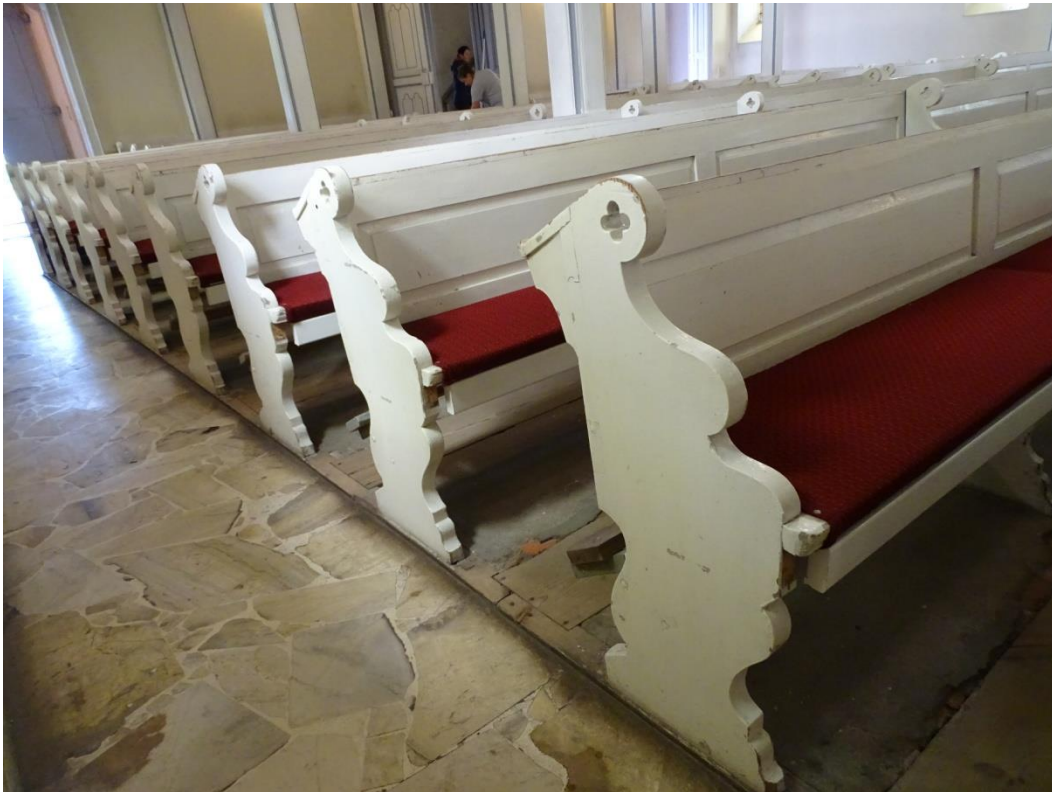
Fot. 28 Uszkodzenia drewna spowodowane żerowaniem owadów oraz wstawki drewna

5. Wykonanie zabiegu dezynfekcji i dezynsekcji - nasączenie środkami odkażającymi przeciw grzybom i owadom, od frontu metodą iniekcji od zaplecka metodą nasączania i gazowania z zastosowaniem Chylotox Q – produkcji ALTAX

6. Impregnacja utwardzająca strukturę drewna spróchniałego i uszkodzonego przez owady zastosowaniem roztworu (2% - 7%) Paraloidu B-72 w toluenie
7. Uzupelnienie ubytków drewna i fragmentów profili listew i gzymsów metodą wstawek stolarskich

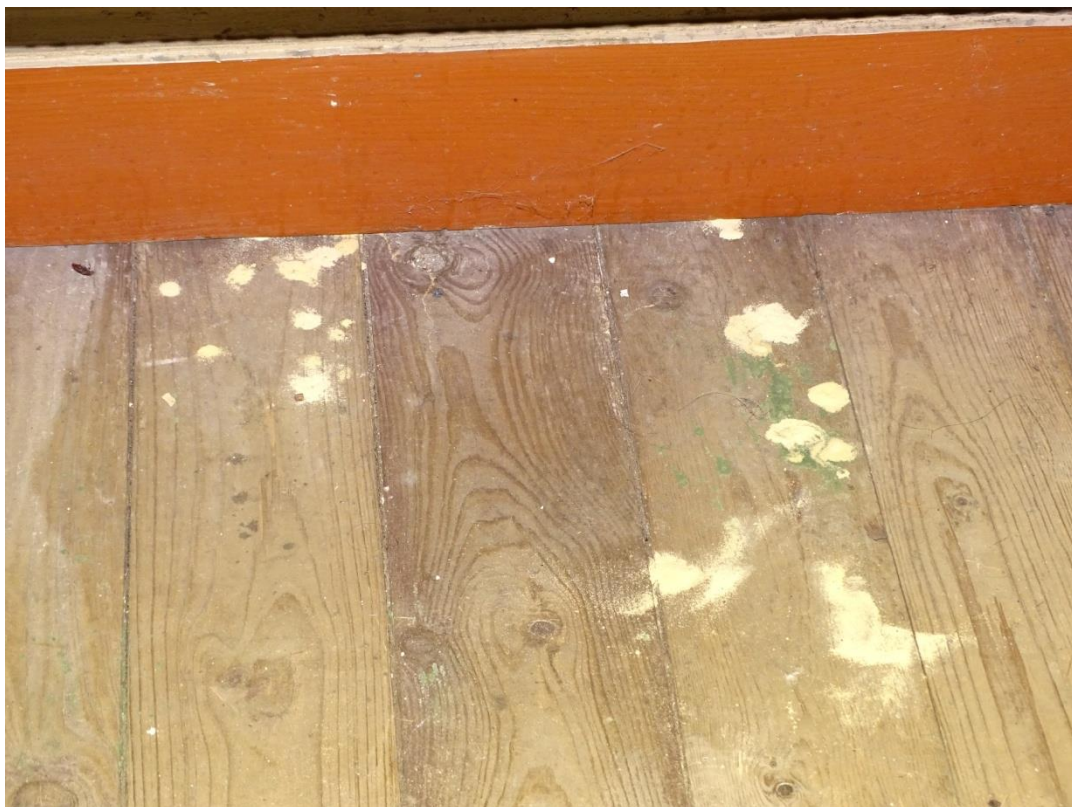
Fot. 29 Uszkodzenia w wyniku żerowania owadów.

8. Kitowanie otworów po żerujących owadach i wypełnienie ubytków drewna w miejscach spękań masą kredowo - trocinową na bazie klejowej i akrylowej
9. Nałożenie i opracowanie gruntów na nowo wykonanych wstawkach drewna wraz z wykonaniem uzupełnień warstw malarskich na nowych powierzchniach oraz w miejscach ubytków i zniszczeń
