**POGRAM PRAC KONSERWATORSKICH
ORAZ WYNIKI BADAŃ ODKRYWKOWYCH
STRATYGRAFICZNO – SONDAŻOWYCH WYKONANYCH
WE WNĘTRZU KOŚCIOŁA FILIALNEGO POD WEZWANIEM
CHRYSTUSA KRÓLA W PONIECU**

2024 r.

Zakres prac : Wykonanie badań stratygraficzno - sondażowych warstw malarskich i tynkarskich we wnętrzu kościoła, ocena stanu zachowania stropów, empor wraz z balustradami oraz sformułowanie zaleceń konserwatorskich.

Miejsce wykonania prac: Kościół filialny pw. Chrystusa Króla w Poniecu

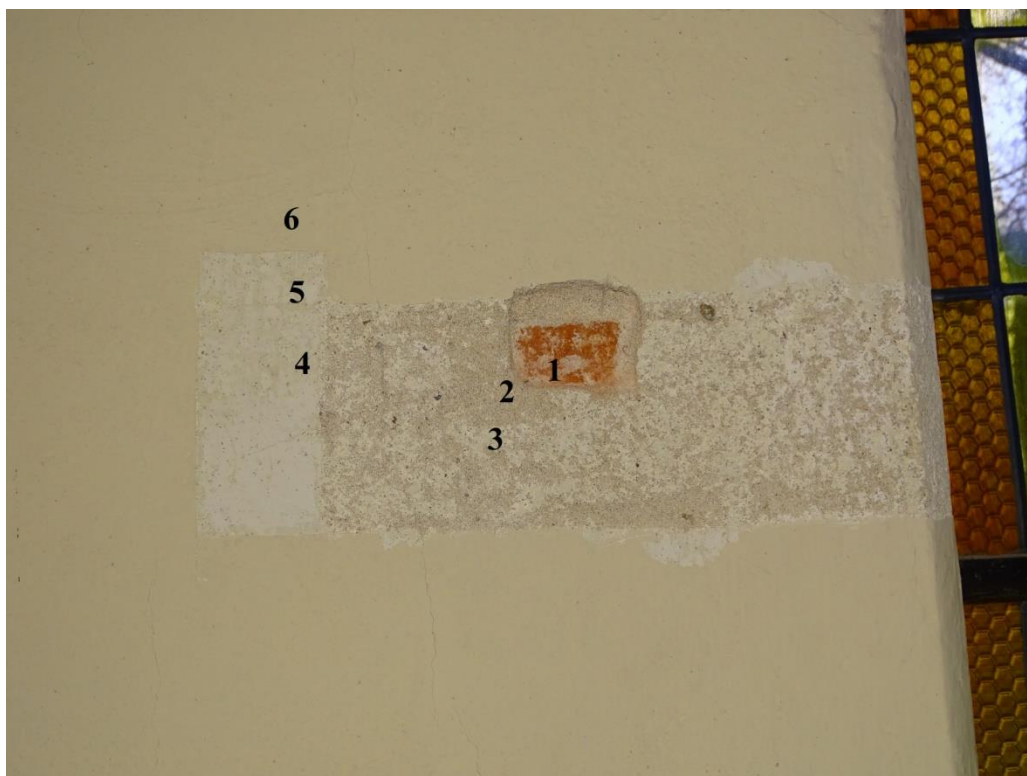
Fot. 31 **Odkrywka nr 2** Część ścian nawy na drugiej kondygnacji - strona zachodnia

Tab. I. SRATYGRAFIA – Górna część nawy na drugiej kondygnacji - strona zachodnia **odkrywka nr 2.**

Nr warstwy	Oznaczenia graficzne Warstwy	Charakterystyka warstwy	Faza chronologiczna	Datowanie
1.		mur ceglany	I	1863 r.
2.		tynk wapienny	I	1863 r.
3.		pobiała wapienna	I	1863 r.
4.		warstwa malarska ciepło - szara	II	XIX w.
5.		warstwa malarska kremowa	III	XX w.
6.		warstwa malarska beżowa	IV	XX w.

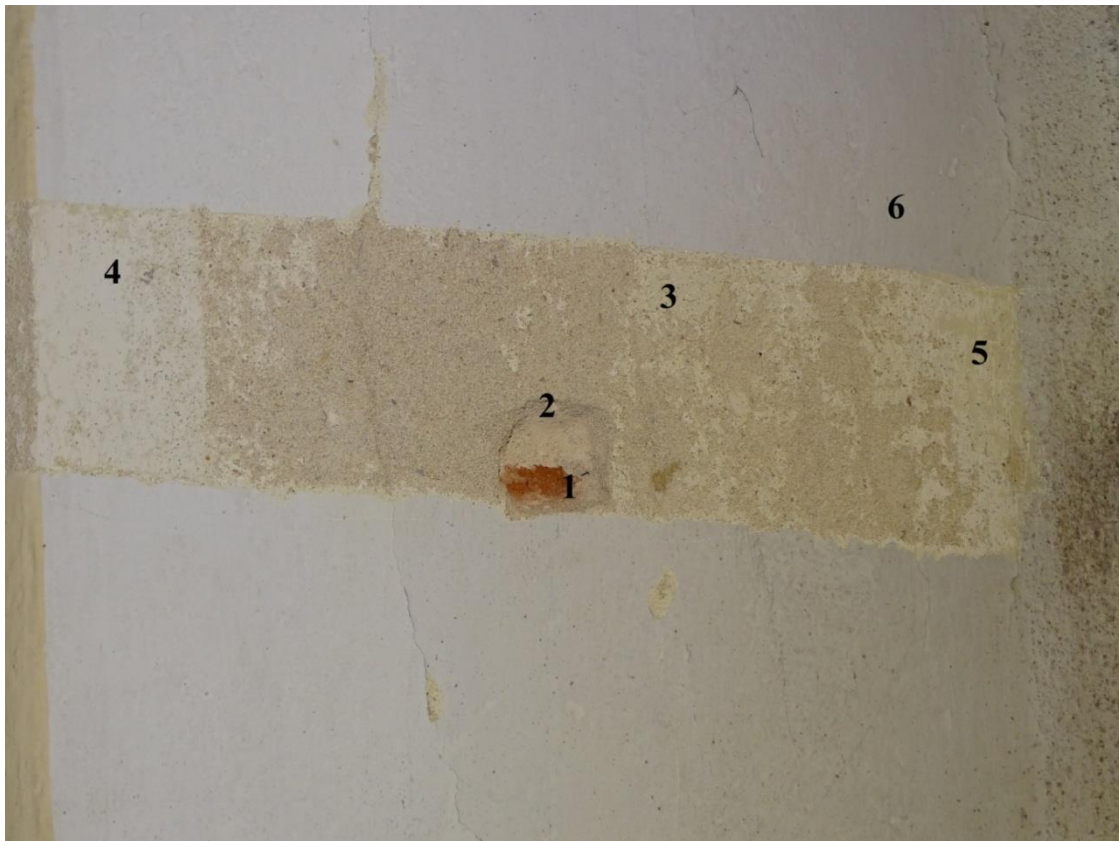
Fot. 32 **Odkrywka nr 3.** Głębokość glistu okiennego na drugiej kondygnacji
- strona zachodnia

Tab. II. SRATYGRAFIA – Odkrywka w glistości glistu okiennego na drugiej kondygnacji .
- strona zachodnia **odkrywka nr 3.**

Nr warstwy	Oznaczenia graficzne Warstwy	Charakterystyka warstwy	Faza chronologiczna	Datowanie
1.		mur ceglany	I	1863 r.
2.		tynk wapienny	I	1863 r.
3.		pobiała wapienna	I	1863 r.
4.		warstwa malarska ciepło – szara jasna	II	XIX w.
5.		warstwa malarska oliwkowa śladowo	III	XX w.
6.		warstwa malarska biała	IV	XX w.

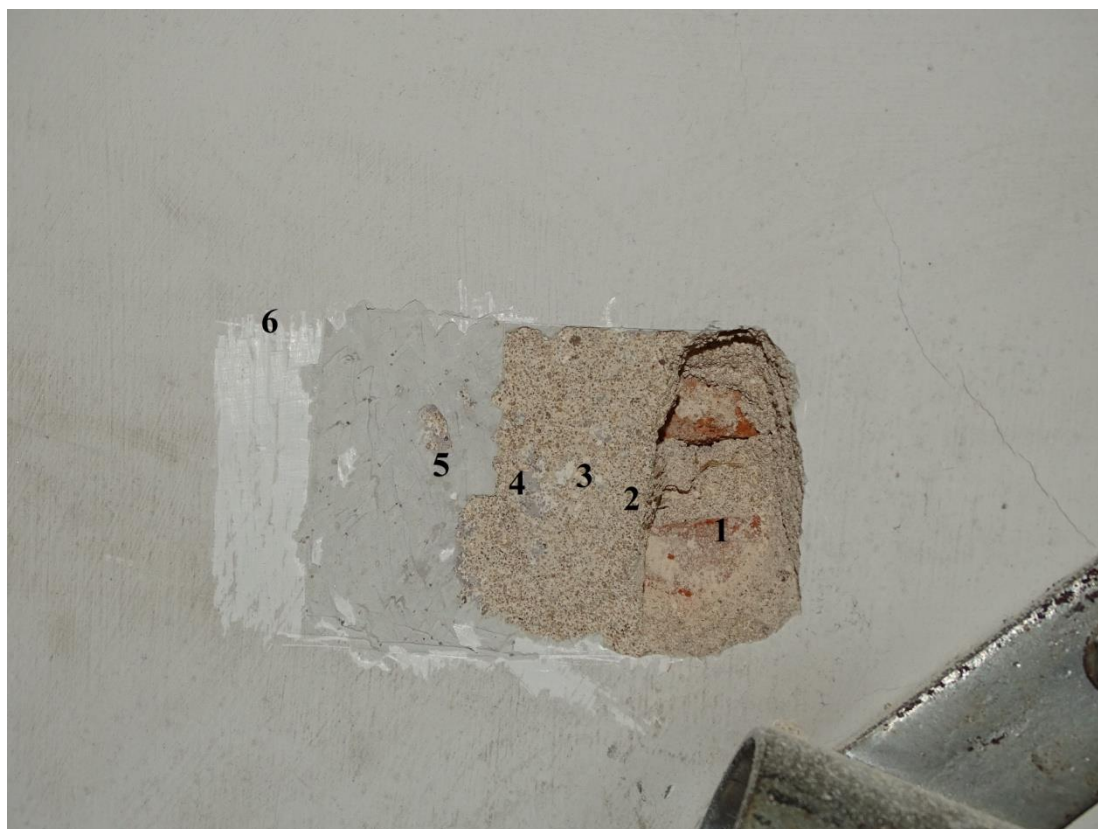
Fot. 33 **Odkrywka 4** Płaszczyzna detalu architektonicznego - lizeny

Tab. III. SRATYGRAFIA – Płaszczyzna detalu architektonicznego - lizeny **odkrywka nr 4.**

Nr warstwy	Oznaczenia graficzne Warstwy	Charakterystyka warstwy	Faza chronologiczna	Datowanie
1.		mur ceglany	I	1863 r.
2.		tynk wapienny	I	1863 r.
3.		pobiała wapienna śladowo	I	1863 r.
4.		warstwa malarska ciepło – szara śladowo	II	XIX w.
5.		warstwa szpachlowa - gipsowa	III	XX w.
6.		warstwa malarska biała	III	XX w.

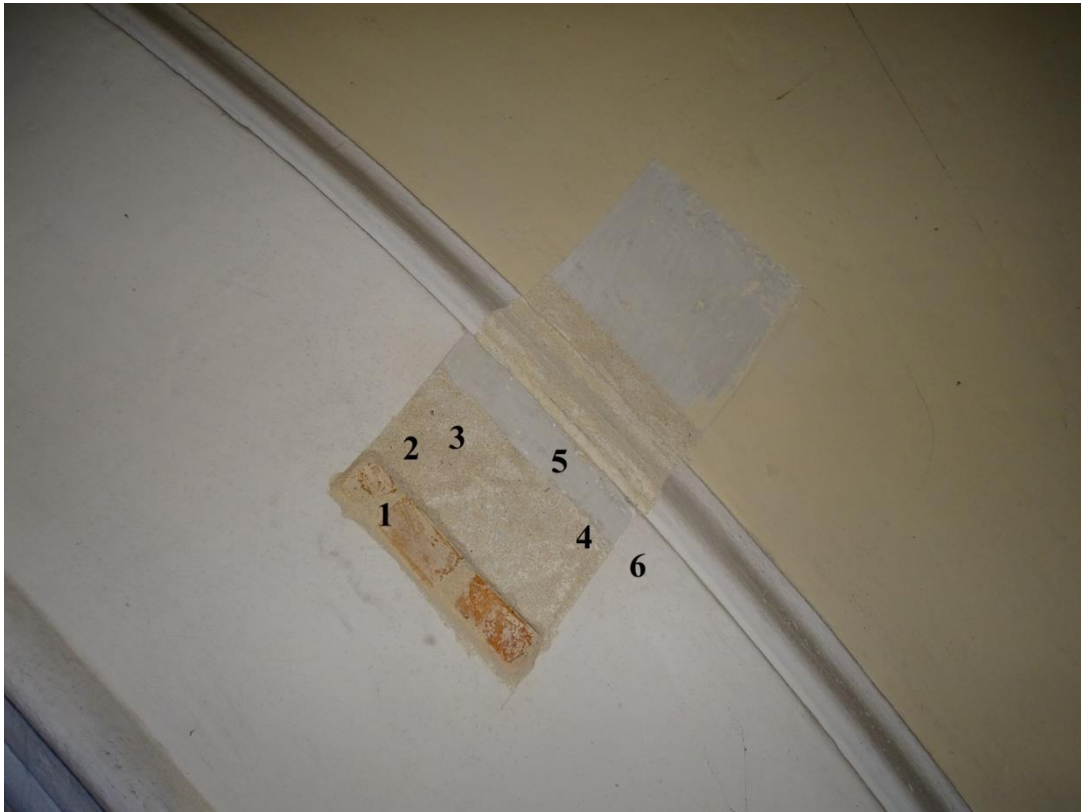
Fot. 34 **Odkrywka 5** Płaszczyzna detalu architektonicznego – arkada łuku tęczowego

Tab. IV. SRATYGRAFIA – Płaszczyzna detalu architektonicznego – arkada łuku tęczowego **odkrywka nr 5.**

Nr warstwy	Oznaczenia graficzne Warstwy	Charakterystyka warstwy	Faza chronologiczna	Datowanie
1.		mur ceglany	I	1863 r.
2.		tynk wapienny	I	1863 r.
3.		pobiała wapienna śladowo	I	1863 r.
4.		warstwa malarska ciepło – szara śladowo	II	XIX w.
5.		warstwa szpachlowa - gipsowa	III	XX w.
6.		warstwa malarska biała	III	XX w.

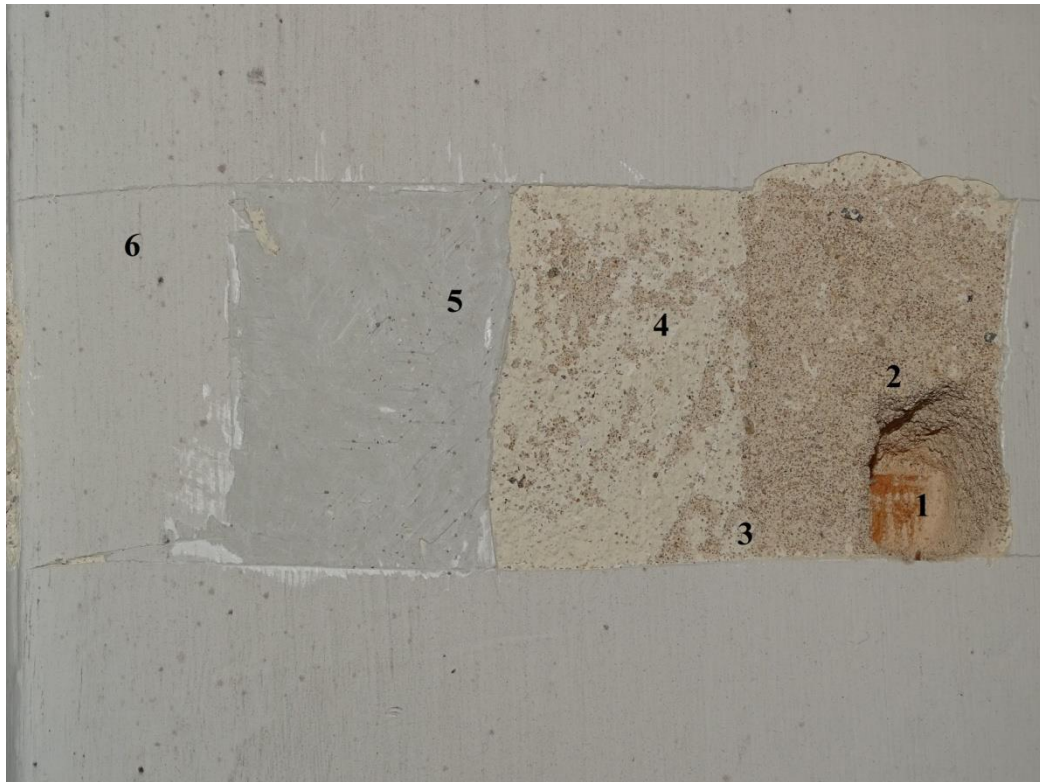
Fot. 35 **Odkrywka 6** Południowa ściana nawy na drugiej kondygnacji empor

Tab. V. SRATYGRAFIA – Południowa ściana nawy na drugiej kondygnacji empor **odkrywka nr 6.**

Nr warstwy	Oznaczenia graficzne Warstwy	Charakterystyka warstwy	Faza chronologiczna	Datowanie
1.		mur ceglany	I	1863 r.
2.		tynk wapienny	I	1863 r.
3.		pobiała wapienna śladowo	I	1863 r.
4.		warstwa malarska ocieplona biel	II	XIX w.
5.		warstwa szpachlowa - gipsowa	III	XX w.
6.		warstwa malarska biała	III	XX w.

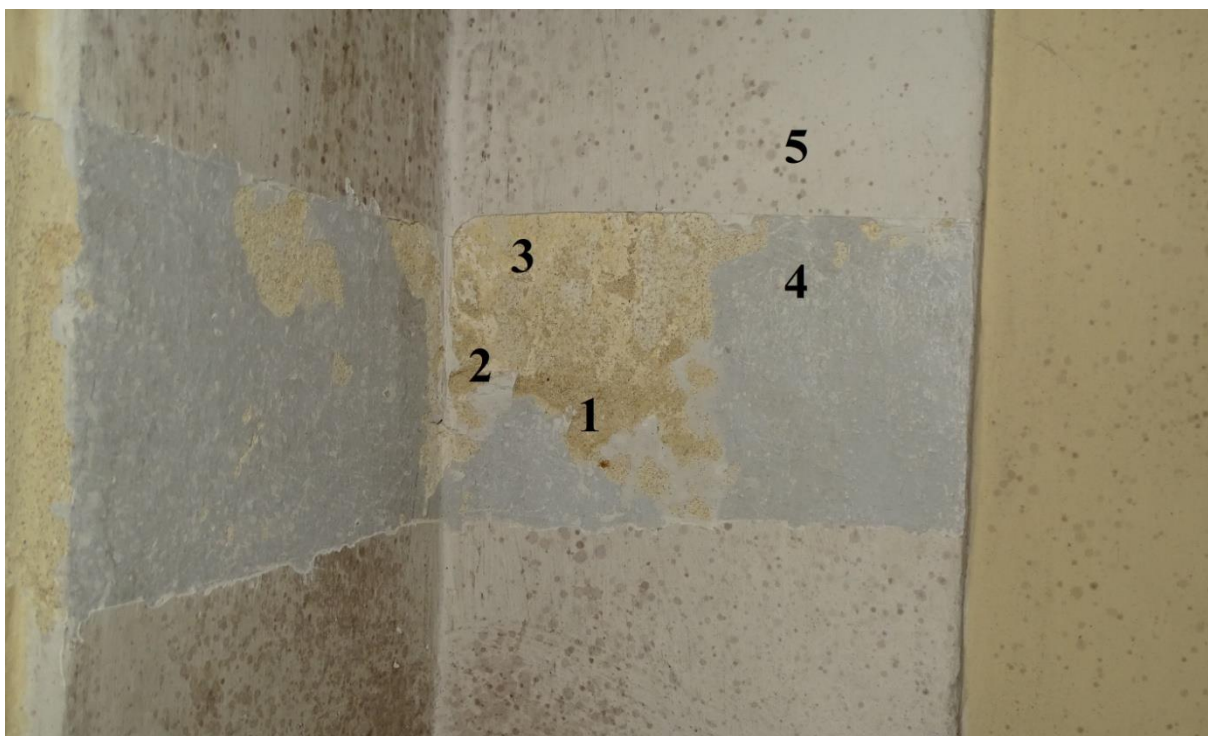
Fot. 36 **Odkrywka 7** Południowo – wschodni narożnik ściany nawy na drugiej kondygnacji empor

Tab. VI. SRATYGRAFIA – Południowo – wschodni narożnik ściany nawy na drugiej kondygnacji empor **odkrywka nr 7.**

Nr warstwy	Oznaczenia graficzne Warstwy	Charakterystyka warstwy	Faza chronologiczna	Datowanie
1.		tynk wapienny	I	1863 r.
2.		pobiała wapienna	I	1863 r.
3.		warstwa malarska ocieplona biel	II	XIX w.
4.		warstwa malarska błękitna	III	XX w.
5.		warstwa malarska biała	IV	XX w.

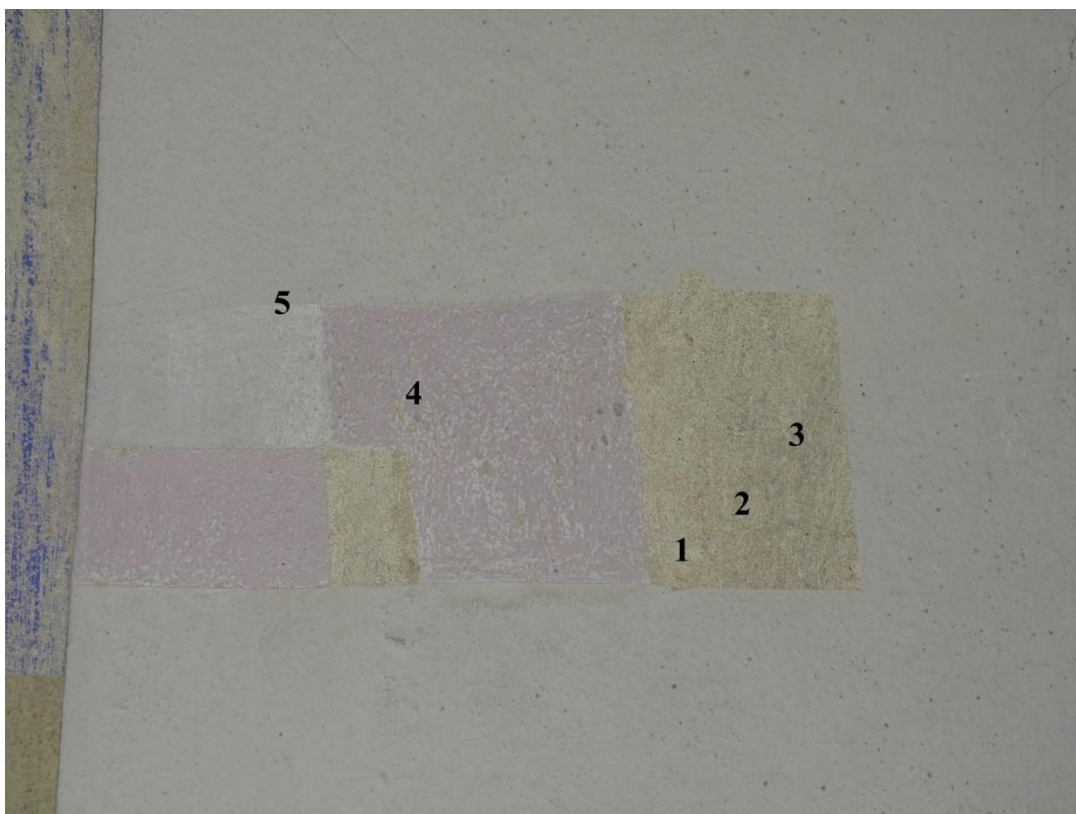
Fot. 47 **Odkrywka 15** odkrywka w głębokości łuku tęczowego

Tab. VII. SRATYGRAFIA – odkrywka w głębokości łuku tęczowego **odkrywka nr 15.**

tynk wapienny	I	1863 r.
2.

pobiała wapienna	I	1863 r.
3.

warstwa malarska ciepło - szara	II	XIX w.
4.

warstwa malarska różowa	III	XX w.
5.

warstwa malarska biała	IV	XX w.

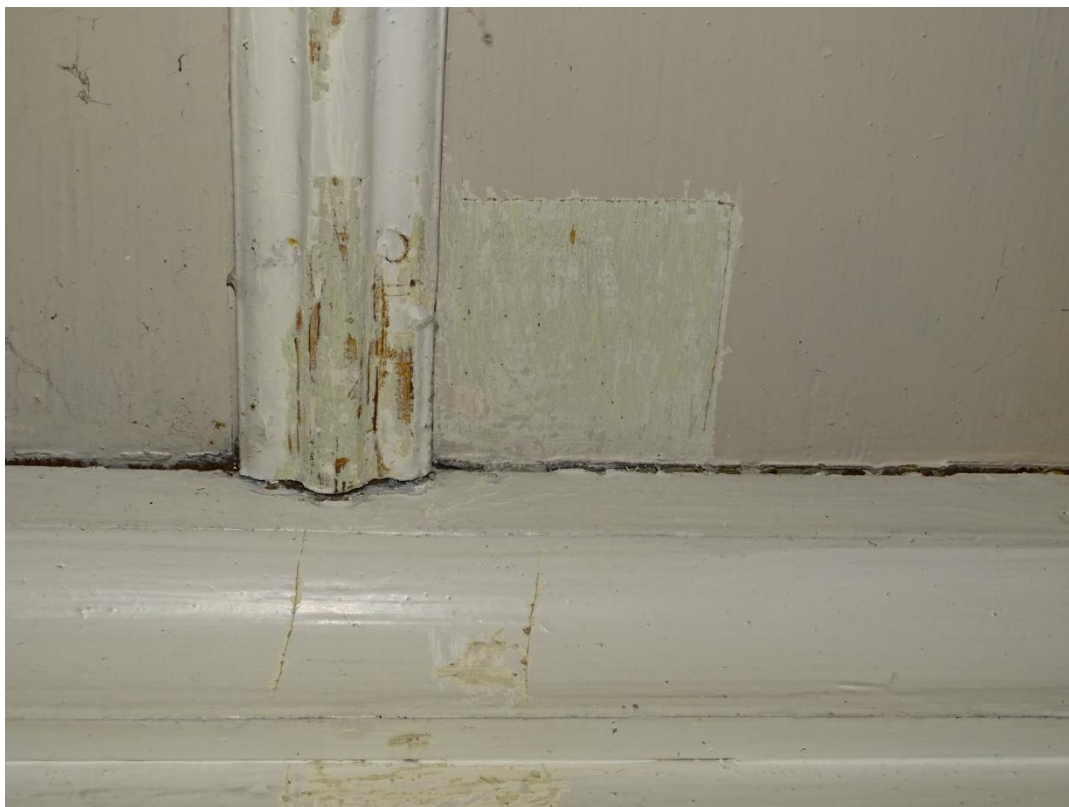
Fot. 57 **Odkrywka 24** Odkrywka na powierzchni płyciny stropu nawy

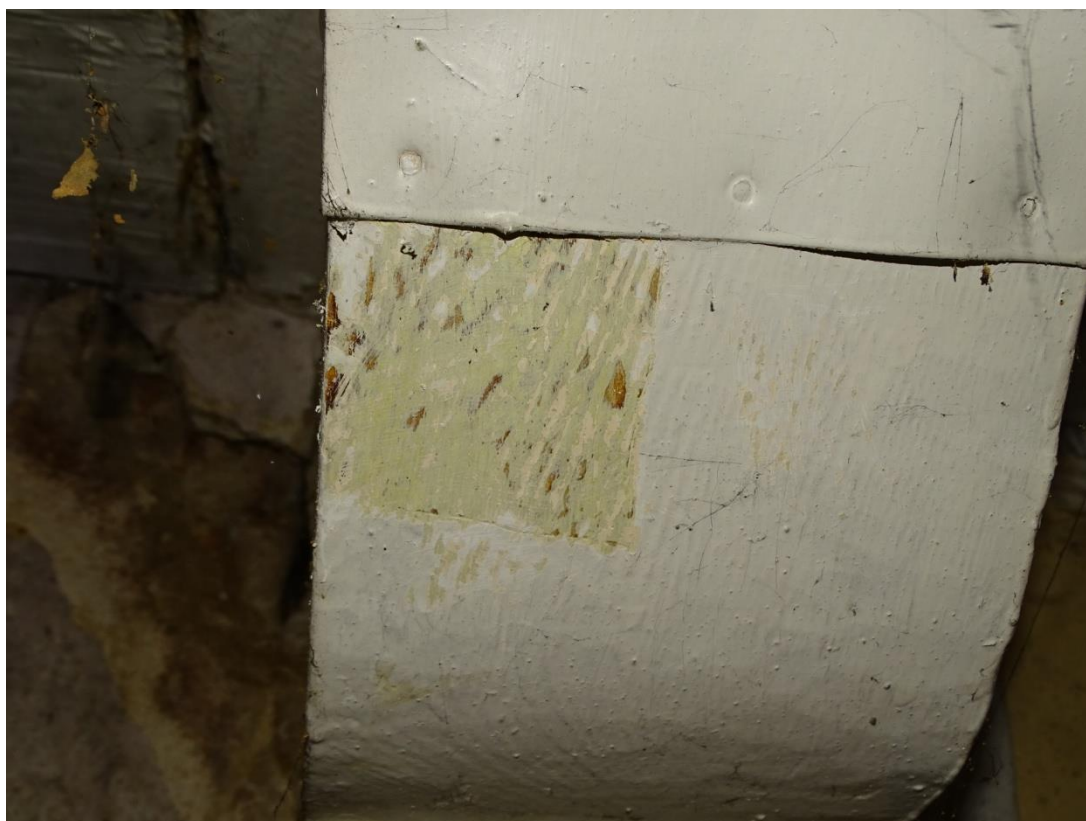
Fot. 58 **Odkrywka 25** Odkrywka na powierzchni wspornika stropu nawy

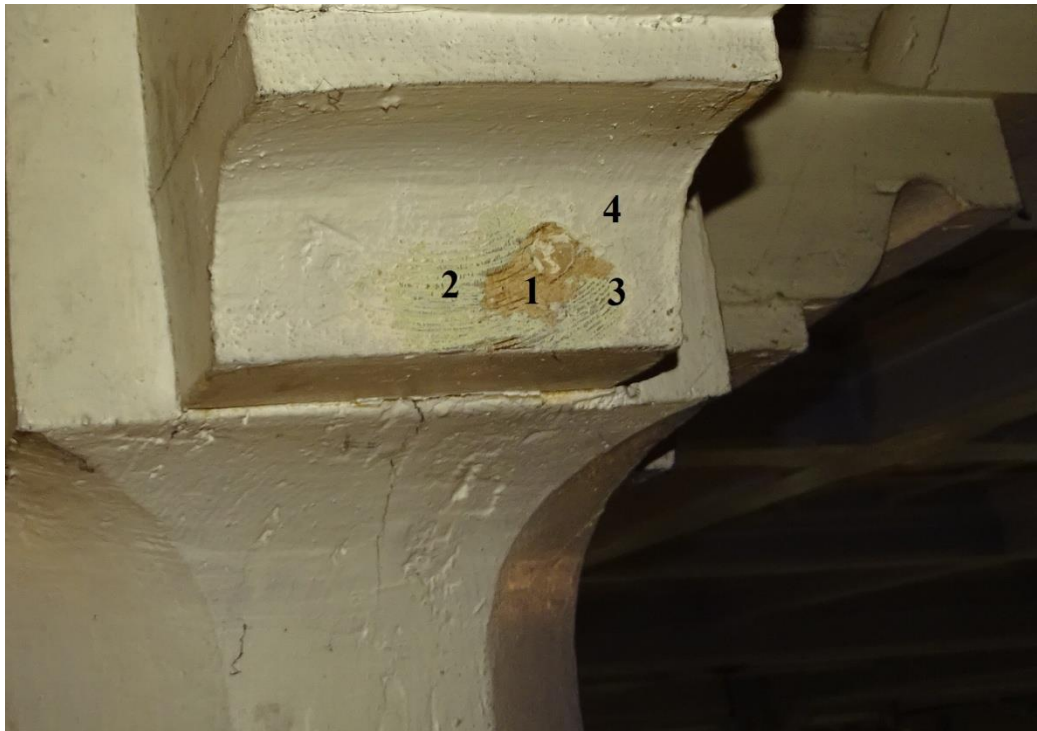
Fot. 59 **Odkrywka 26** Odkrywka na powierzchni zwornika stropu nawy

Tab. IX. SRATYGRAFIA – Odkrywka na powierzchni zwornika nawy **odkrywka nr 26.**

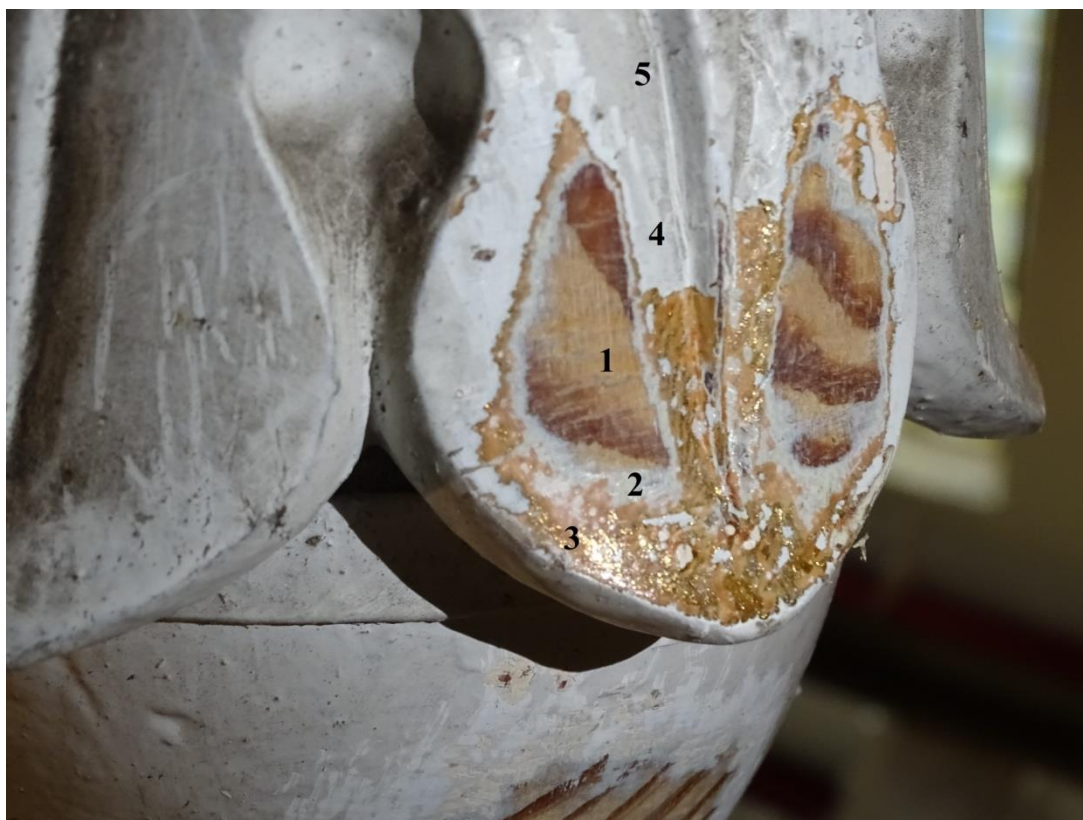
Fot. 60 **Odkrywka 27** Odkrywka na powierzchni zwornika stropu nawy

Tab. X. SRATYGRAFIA – Odkrywka na powierzchni zwornika nawy **odkrywka nr 27**.

Nr warstwy	Oznaczenia graficzne Warstwy	Charakterystyka warstwy	Faza chronologiczna	Datowanie
1.	 	strop drewniany	I	1863 r.
2.	 	warstwa podkładowa	I	1863 r.
3.	 	warstwa pozłoty	I	1863 r.
4.	 	warstwa malarska kremowa	II	XX w.
5.	 	warstwa malarska szara	III	XX w.

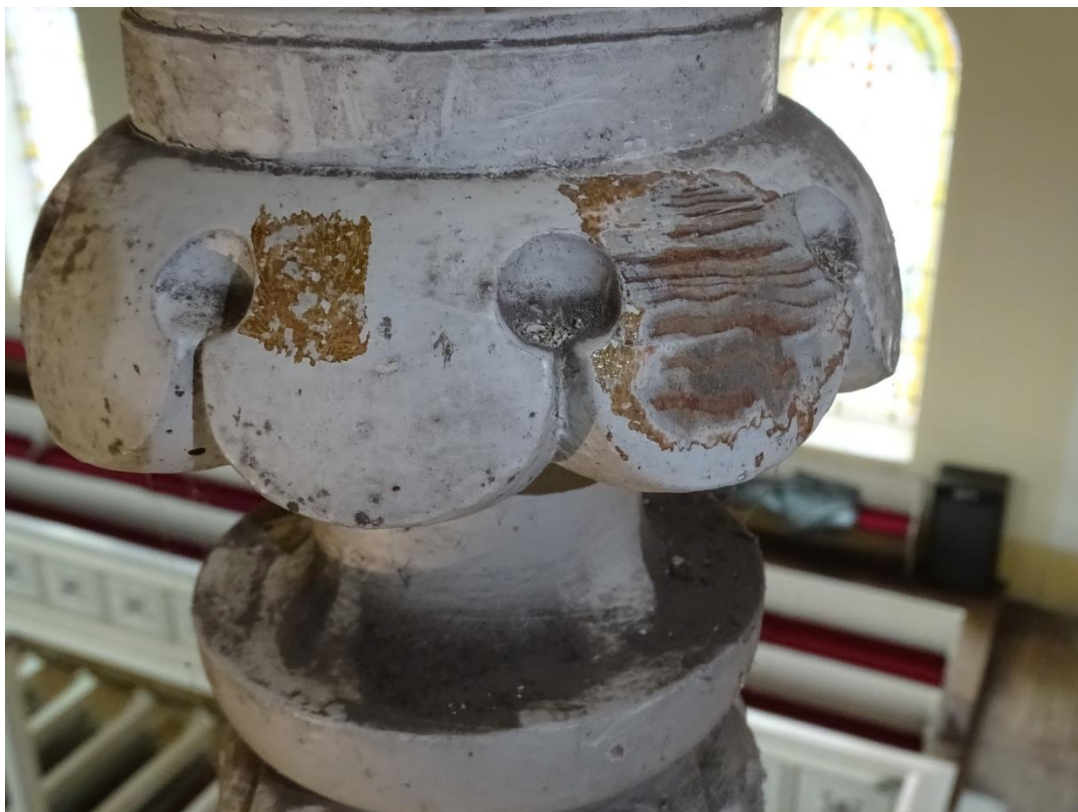
Fot. 61 **Odkrywka 28** Odkrywka na powierzchni zwornika stropu nawy z widocznymi Złoceniami

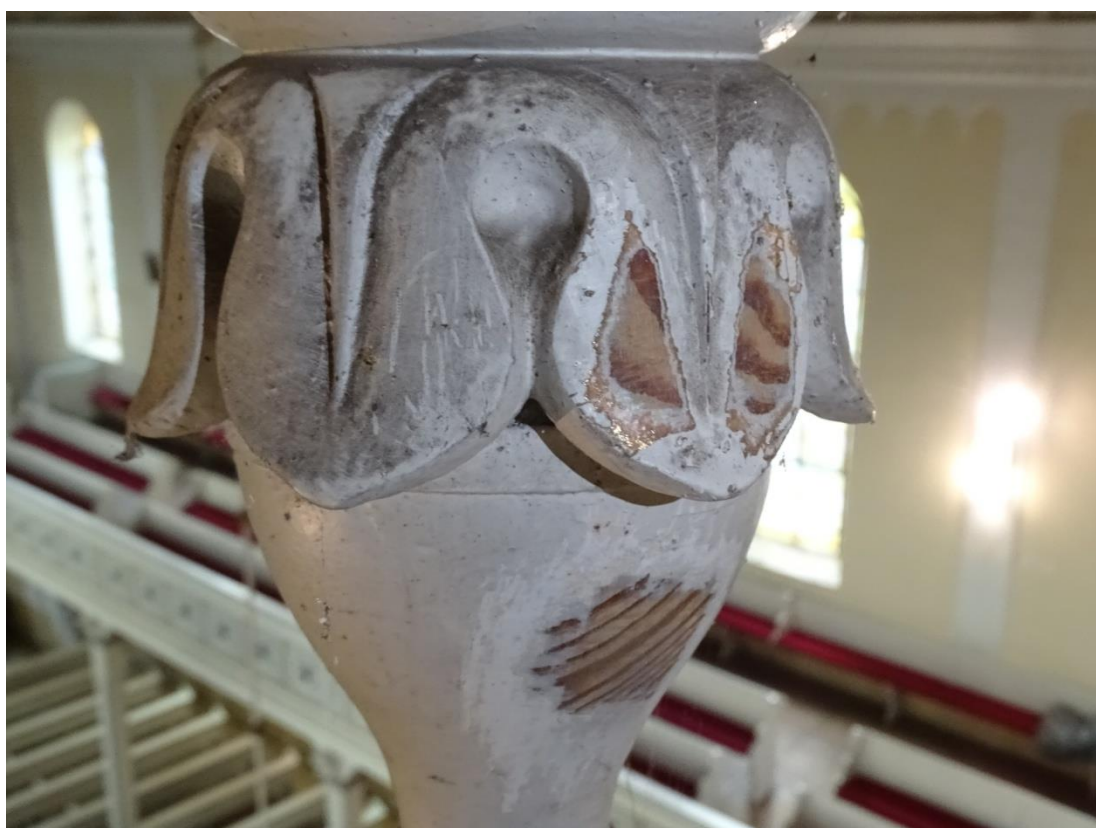
Fot. 62 **Odkrywka 29** Odkrywka na powierzchni zwornika stropu nawy z widocznymi Złoceniami

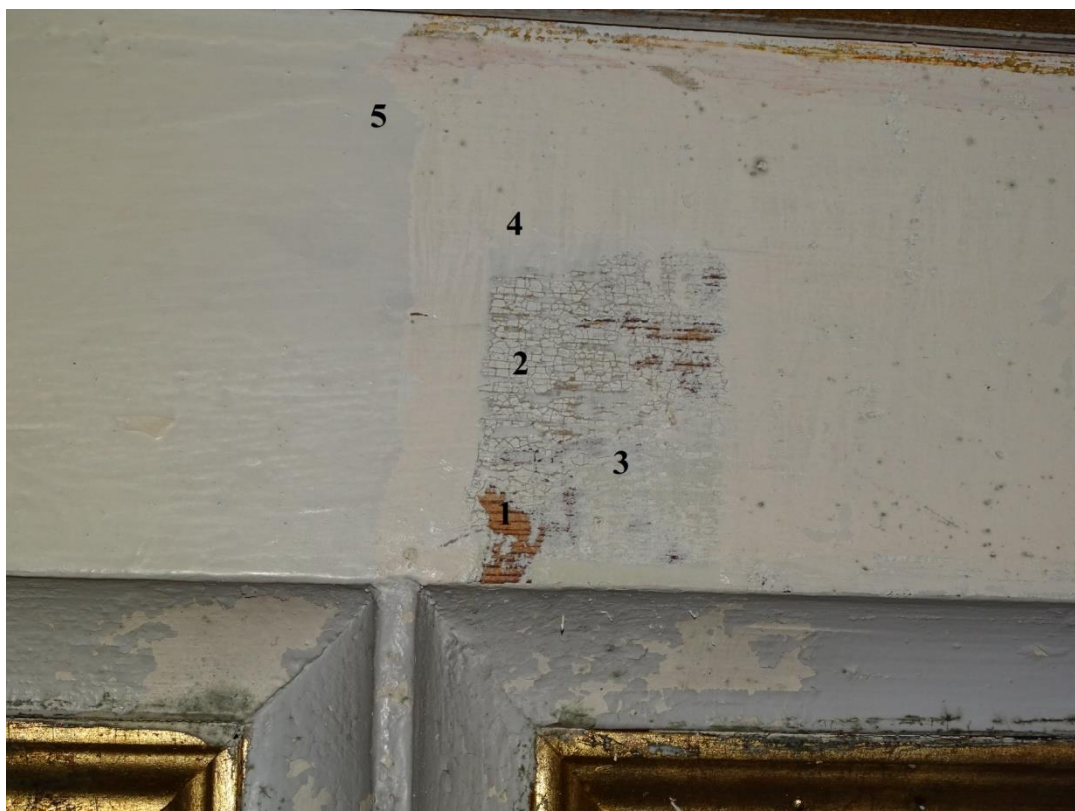
Fot. 63 **Odkrywka 30** Odkrywka na powierzchni balustrady empory chóru

Tab. X. SRATYGRAFIA – Odkrywka na powierzchni balustrady empory chóru
odkrywka nr 30.

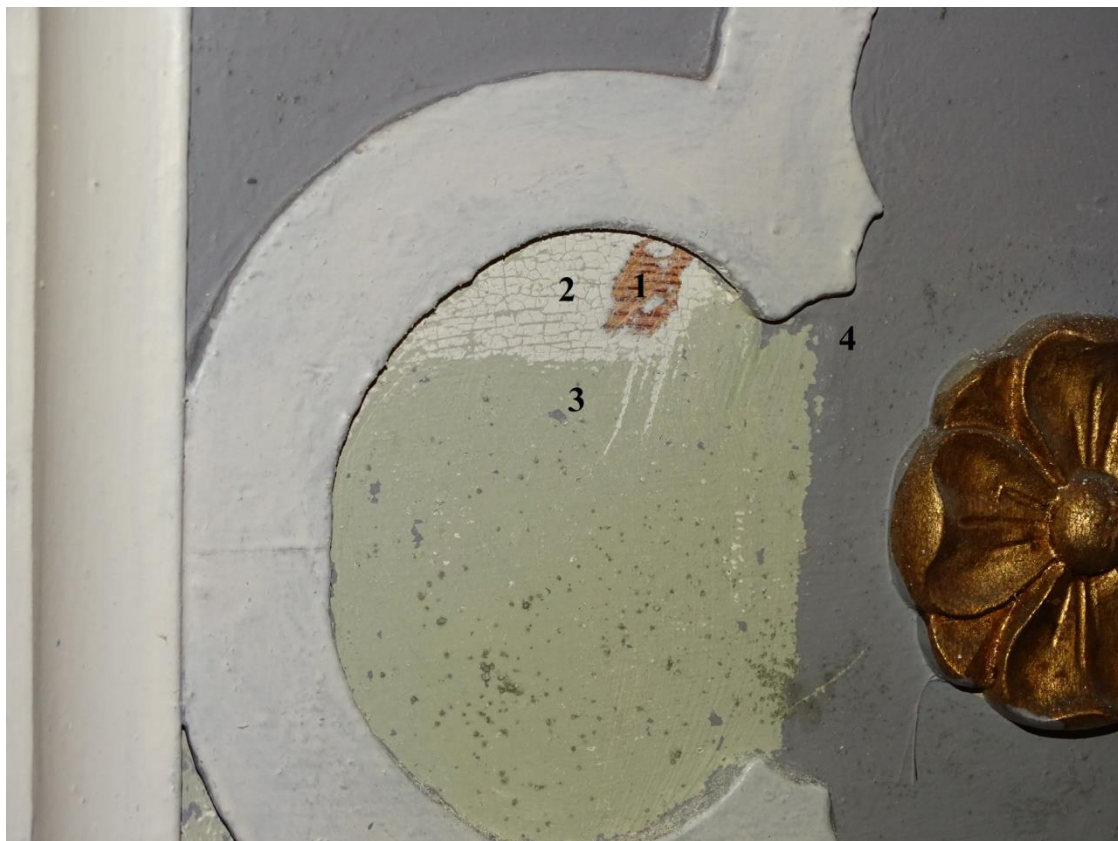
Fot. 64 **Odkrywka 31** Odkrywka na powierzchni balustrady empory chóru

Tab. XI. SRATYGRAFIA – Odkrywka na powierzchni balustrady empory chóru
odkrywka nr 31.

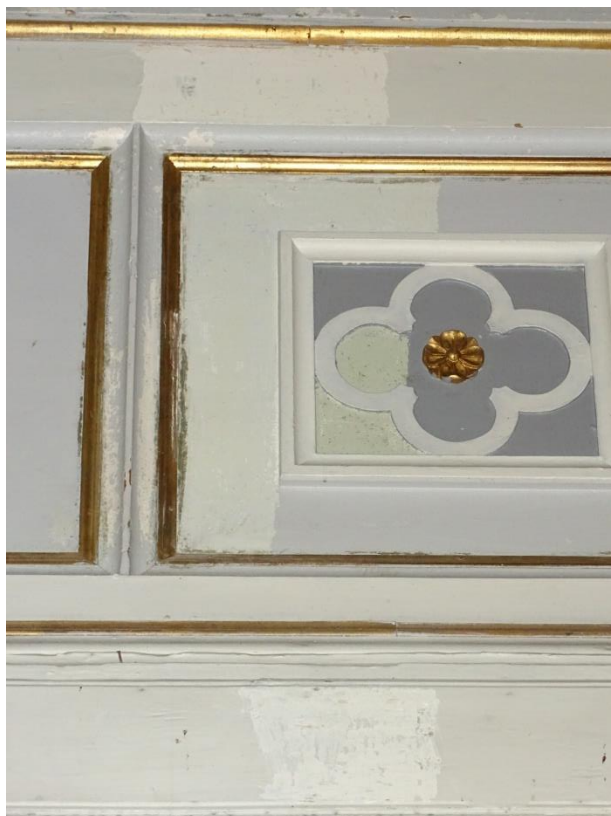
Fot. 65 **Odkrywka 32** Odkrywka na powierzchni balustrady empory chóru

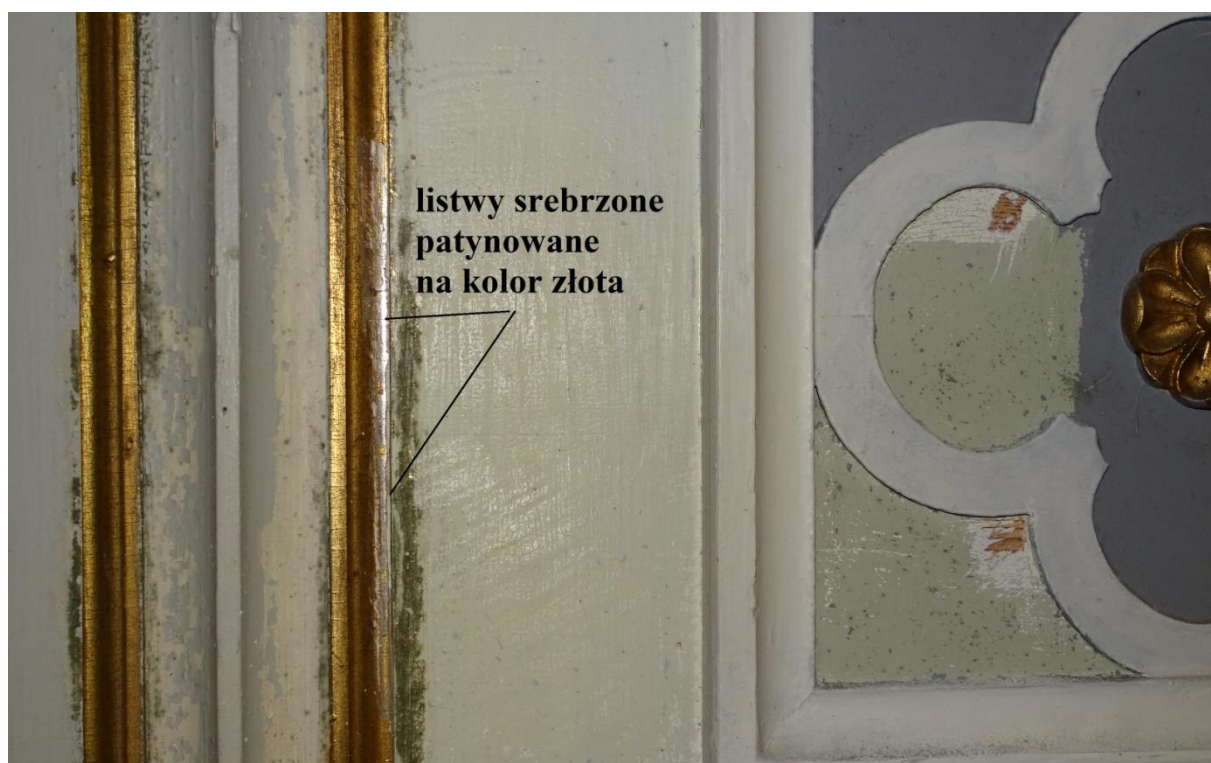
Fot. 66 **Odkrywka 33** Odkrywka na powierzchni balustrady empory chóru z widocznymi srebrzeniami barwionymi na kolor złoty
